ニュースレター

2018. 第 113 号

今号では、コロニアル屋根のお話を。特に「屋根押さえ水切り金物」の存在に注目します。

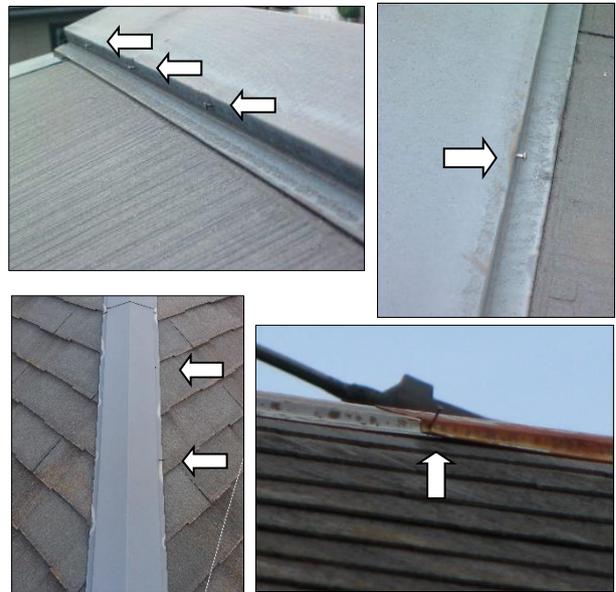
こちらの写真は、それぞれ違うお客様の屋根ですが、このように釘が飛び出てきてしまいます。原因は、長年の屋根に対する環境の変化(暑さ・寒さ・風雨等)や、地震、その他の微細な家の動き、部材の伸縮など多くの原因があります。

このまま放置しておくと、釘が抜け落ちてしまいます。全ての釘が外れてしまうという可能性は低いですが、それでもそんな中途半端に付いているものなので、強風などに煽られると、この水切り金物が外れてしまう場合もあります。

もう一つ・・・この水切り金物は、釘で止まっていると書きましたが、この釘がほぼ間違いなく、10年を過ぎると「飛び出て」きます。

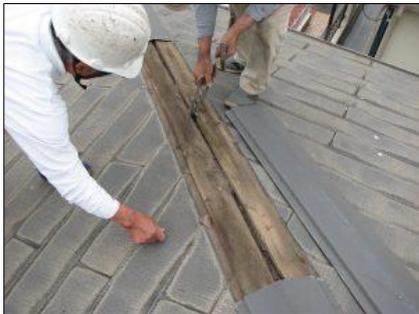
■水切り金物を外してみました

上の写真は、先ほどの写真とはまた別のお宅ですが、塗り替え前の調査で、水切り金物を外した時の様子。

真ん中の隙間を見て頂きたいのですが、水切り金物が外れてしまうと、この隙間がむき出しになる訳ですね。

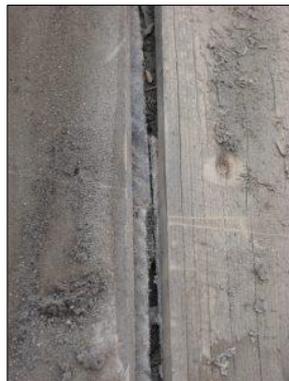
また、水切り金物は、この木に釘で止めているとご説明をしましたが、次の写真のように、打ち付けられている木の方は、所々ぼろぼろになっています。これでは釘が効きませんよね・・・。

このような場合は、水切り金物とこの木をそっくり交換します。（この木の部分は、10年くらい前までは木製でしたが、最近では樹脂製のものが主流となっています。）交換した上で、水切り金物を再度取り付けます。
