ニュースレター

2014. 第 77 号

■モルタル外壁・・・

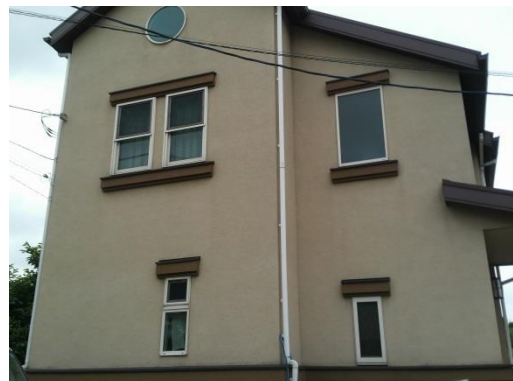
簡単な説明を加えるとすれば・・・セメントと砂を混ぜて、壁となる部分に塗り、乾かしたのち、その上から骨材（細かい石など）を混ぜた塗料を吹き付けて仕上げた外壁の事を言います。

(↑モルタル外壁リシン吹き付け仕上げ)

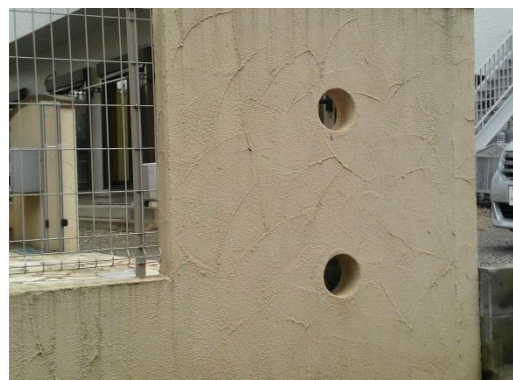
十数年前からは、吹き付けの仕上げだけではなく、「ジョリパット」という商品に代表されるような、コテやローラーで模様を付けて仕上げるような工法も出てきました。

(↑ジョリパット仕上げ。“塀”ですが・・・)

すっきりとした仕上がりになる吹き付け仕上げ、多彩な模様を表現出来、個性を出せるジョリパット仕上げ。

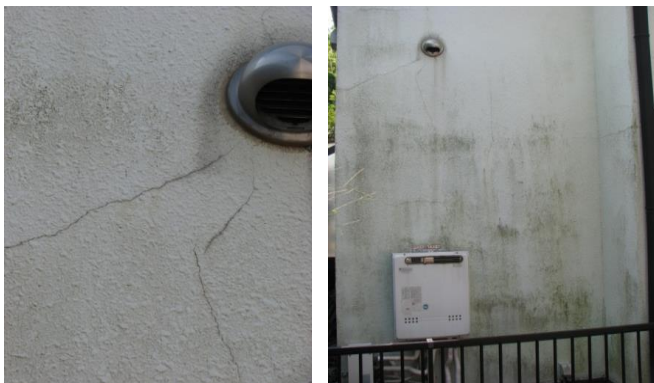
このモルタル外壁。年数を重ねるとモルタル自体の収縮や地震などの外的要因で、細かなクラック（ひび割れ）が、かなりの確率で発生します。

また、表面がザラっぽく、細かな凹凸がついているので、砂ぼこりなどの汚れが付着した際に、流れ落ちにくいだけでなく、コケやカビも繁殖しやすいというデメリットがあります。

これらの状況を放っておくことは、家にとっては、当然良いことではありません。クラックからの水のしみ込みは、外観を美

しく保つ以前に、家自体を傷める原因ともなりますし。

これらのマイナス要素を補うのが、塗装工事であり、定期的に行なっていれば、クラックは最小限にとどめられますし、汚れもあまり目立たない“綺麗なお家”を保つことが出来ます。

外壁を艶のある塗料で塗り替えをする事によって、表面が滑らかになり、汚れは付きにくく、落ちやすくなる。また塗料には防カビ、防藻効果がありますので、コケやカビの付着、繁殖を抑える効力が復活するのです。

逆を返せば、「クラックが目立ってきた」「壁が緑色になってきた」となれば、今の塗料が効力を失っている状況ですから、塗り替えの時期とも取れるわけです。
